## Kleine Klemm Chronik

Nun ist es soweit, bei unserer Vereinsmaschine Klemm 107B D-EFEZ steht eine komplette Grundüberholung an.

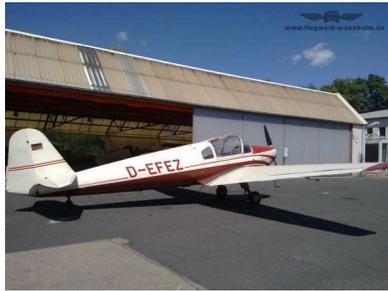
Dazu wird der Flieger erstmal in Fluglage gebracht, alle wichtigen Maße und Einstellungen dokumentiert und ein erster Befundbereich erstellt.

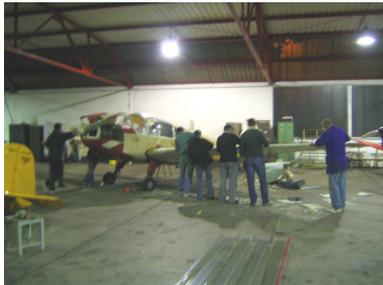
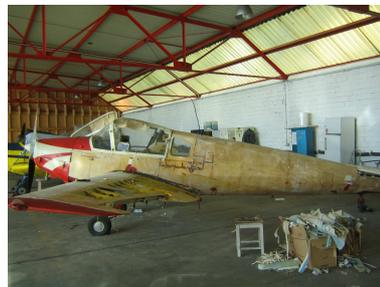
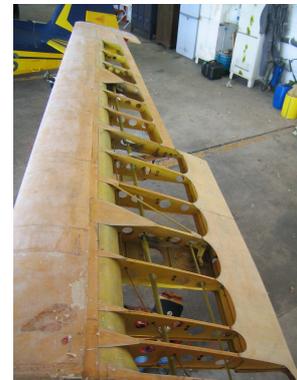
Beim Entfernen der Lackierung und Bespannung sind die vielen fleißigen Helfer kaum zu halten. Schon nach kurzer Zeit können wir einen ersten Blick auf den Holzrumpf und die Tragflächenstruktur mit dem seltenen Rundholm werfen.

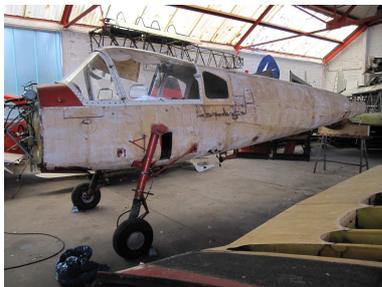
Die Tragflächen der Klemm 107b lassen sich ähnlich wie auch bei Segelflugzeugen üblich einfach demontieren und könnten danach zum einfachen Transport des gesamten Flugzeuges seitlich am Rumpf aufgehängt werden.

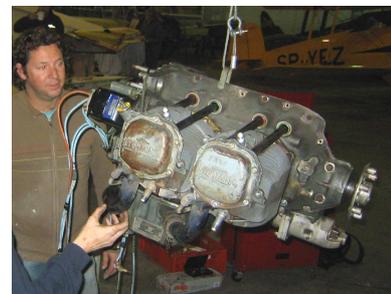
Der Motor, ein Lycoming 0-320- A3B hat sich eine Überholung verdient. Nach 2 Std. sind alle Verbindungen zur Zelle getrennt und der Motor hängt am Kran.

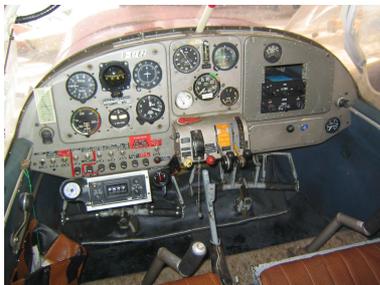
Hier ein Blick ins Cockpit auf's Instrumentenbrett das im Laufe der Jahre auch immer weiter „modifiziert“ wurde. Auch hinter dem Panel wartet noch viel Arbeit auf uns.

Instrumentierung, Elektrik, Innenverkleidung, Polster und Steuerung werden ausgebaut und Stück für Stück wieder aufgearbeitet.

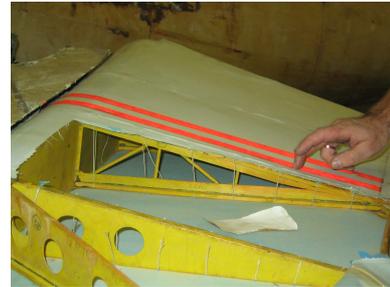
den Rudern entfernen. Hier ein Blick ins Seitenruder, wo man gut erkennen kann wie die Bespannung mit den Rippen vernäht wurde.

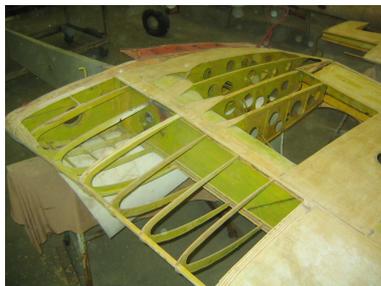
Dort wo beim Abklopfen der Flügelnase lose Rippen entdeckt wurden, muss die Bepankung runter, damit die darunter liegenden schadhafte Leimstellen erneuert werden können.

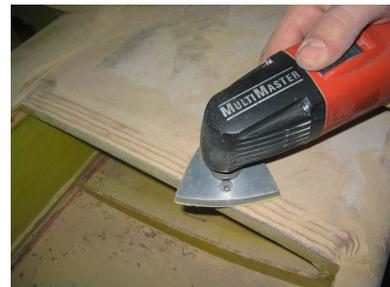
Überall da wo Leisten oder Bepankungen verbunden werden müssen ist „Schäften“ angesagt. D.h. die zu verbindenden Teile werden zunächst keilförmig angeschliffen und dann miteinander verleimt. Beim Anschleifen lassen sich gut die einzelnen Sperrholzlagen erkennen. (hier im Bild 5-lagiges Sperrholz)

Die nächsten Wochen ist also erstmal jede Menge Schleifarbeit angesagt, bevor wir anfangen können die Nasenbepankung neu aufzuziehen.
